## Corona de espiga en trauma dentario: presentación de un caso

### *Crown of spike in dental trauma: case report*

Como objetivo del informe clínico está describir la confección de una corona de espiga de acrílico por el método directo para sustituir la corona en el diente 21 que perdió por trauma.

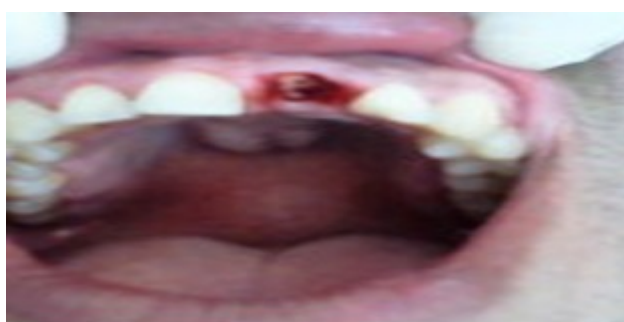
Al examen bucal se observa encía ligeramente aumentada de volumen en zona de trauma dentario que no sangra al contacto, ausencia clínica de la corona del diente 21 con encía en cicatrización reciente. Buena higiene bucal y adecuado estado periodontal de forma general (Figura 1).

**Figura 1.** Examen bucal.

Como plan de tratamiento se determinó la elaboración de una corona de espiga acrílica por el método directo para sustituir la corona del diente 21 lo que corresponde a la secuencia siguiente:

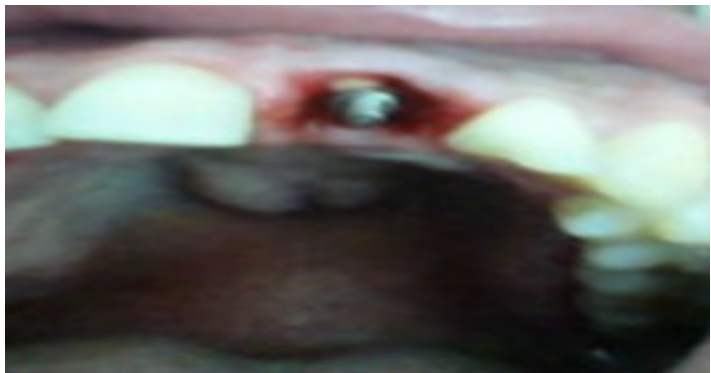
**Figura 2.** Perno dentro del conducto radicular.

3. Selección y adaptación del perno prefabricado. Se tomó un perno de acero inoxidable de tamaño mediano el cual se adaptó al conducto rebajándolo de forma cónica con fresas de diamante hasta su ajuste correcto.

5. Unión perno-corona. Para la realización de este paso se introdujo el perno dentro del conducto (Figura 2).

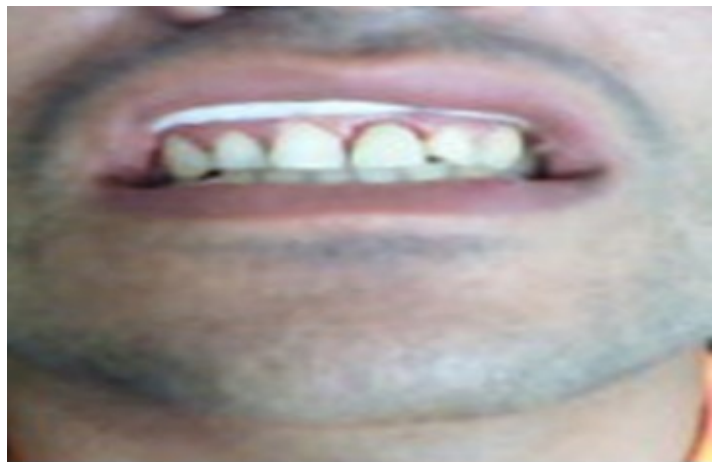
**Figura 3.** Corona en la posición oclusal adecuada.

Se preparó una cantidad adecuada de polimetacrilato de metilo autopolimerizable color A2 marca

*Acrodent* y en la fase de trabajo se colocó en la corona prefabricada llevándola al diente del paciente para unirlo con el perno, se eliminó el exceso y se le orientó al paciente que cerrara la boca para mantener la corona en la posición oclusal adecuada (Figura 3).

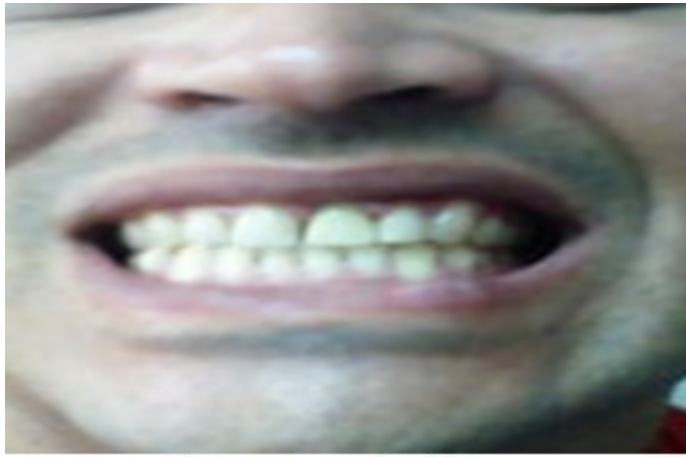
**Figura 4.** Instalación.

8. Instalación. Para la cementación de la corona se utilizó cemento de policarboxilato de cinc (Figura 4).
